## Toelichting op vragen uit de RoeRie op [www.molens.nl](http://www.molens.nl)

De Hollandsche Molen ontwikkelde een risicoinventarisatie- en evaluatie-instrument voor gelaste molenroeden. Deze zogenaamde RoeRie maakt risico's rondom gelaste roeden inzichtelijk en geeft aan waar mogelijk vervolgonderzoeken nodig zijn.

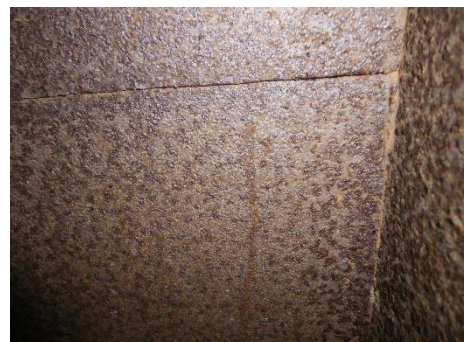
*Foto bij 22 – In de stuiknaad is geen las zichtbaar. De roede is niet doorgelast.*

Lassen zijn op verschillende materialen te inspecteren: een ultrasoon, wervelstroom of ToFD zijn allemaal goede methodes, zeker in combinatie met elkaar. Ook kan een inspectie van de binnenzijde – door het verwijderen van een bovenste heklat – de binnenzijde van de stuiklasnaad zichtbaar maken. Dit geeft in elk geval een beeld of er überhaupt sprake is van doorlassing.

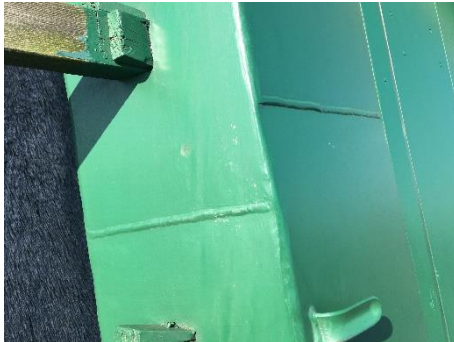
Foto bij 24 – De stuiklassen in de voor en zijplaat verspringen hier minimaal 100 mm, de las in de zijplaat zit mooi tussen de heklatgaten in.

Het is belangrijk dat de stuiklasnaden ten opzicht van elkaar verspringen. De lasnaad van de zijplaat moet dan minimaal met 100 mm verspringen ten opzichte van de naden aan de voor- of achterplaat.

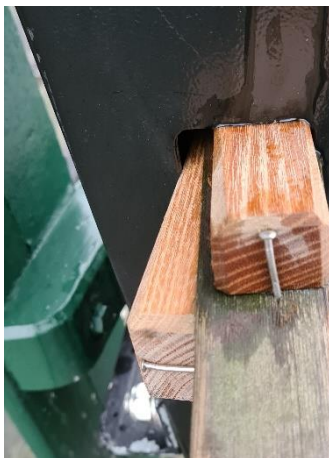
Foto bij 25a – Voorbeeld van een goed heklatgat in situ: het gat is glad afgewerkt en de hoeken zijn afgerond.

Gebleken is dat onregelmatig gevormde heklaten aanleiding kunnen geven voor het ontstaan van scheuren. Het is van belang dat de gaten dus glad afgewerkt zijn en een afgeronde hoek hebben.

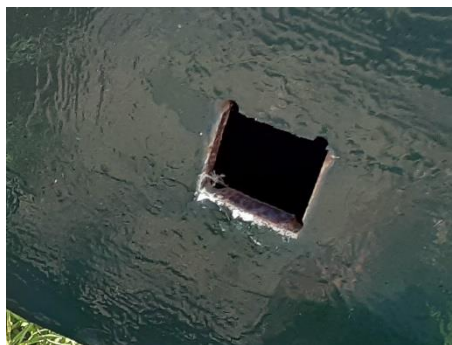
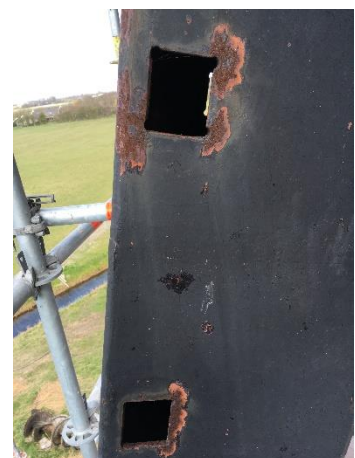
Foto's bij 25b+c – Voorbeelden van onregelmatige heklatgaten. Vanuit de hoeken kunnen gaten ontstaan.

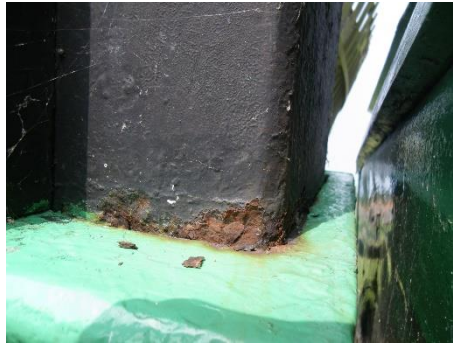
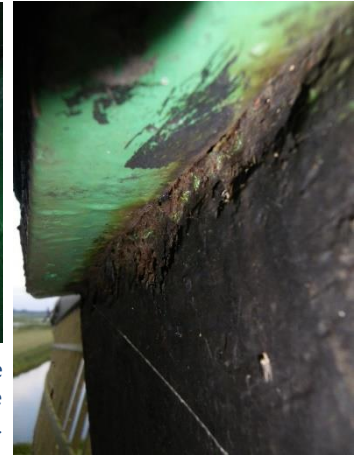
Foto bij 29 – Voorbeelden van ernstige roestvorming (putcorrosie) aan de roede langs de askop.

Langs de randen van de askop wordt vaak putcorrosie waargenomen. Tegelijkertijd vindt rondom de as het grootste krachtenverloop plaats. Bij het doorhalen wordt hier ook op gelet, maar als de roede is de as zit, is deze overgang goed waar te nemen.

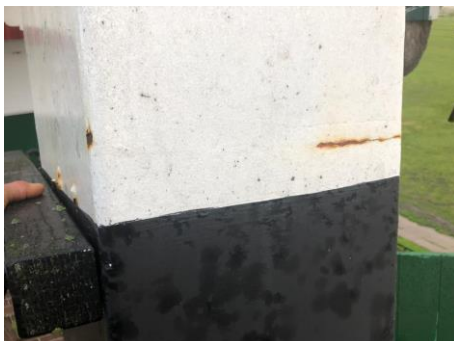
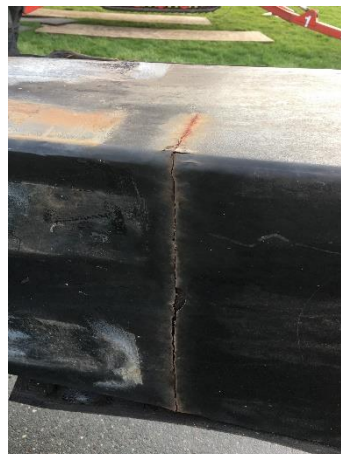
Foto bij 31a+b – Voorbeelden van lijnvormige roestvorming betekende in deze gevallen risicovolle scheurvorming

Als er een roestspoortje zichtbaar is, zou dat heel goed scheurvorming kunnen betekenen. Let daar op bij het voorleggen van de zeilen. Veel gebreken zijn zo ontdekt. Let bijvoorbeeld op plaatovergangen en rondom heklatgaten, met name rondom de askop.
